ESTUDO DE CASO: ANÁLISE DE AVARIAS EM PRAÇA DE MÁQUINAS DE NAVIO DEVIDO A CORROSÃO

THYAGO DE LELLYS FARIA MONÇÃO*
Capitão-Tenente (RM2-QC-CA)

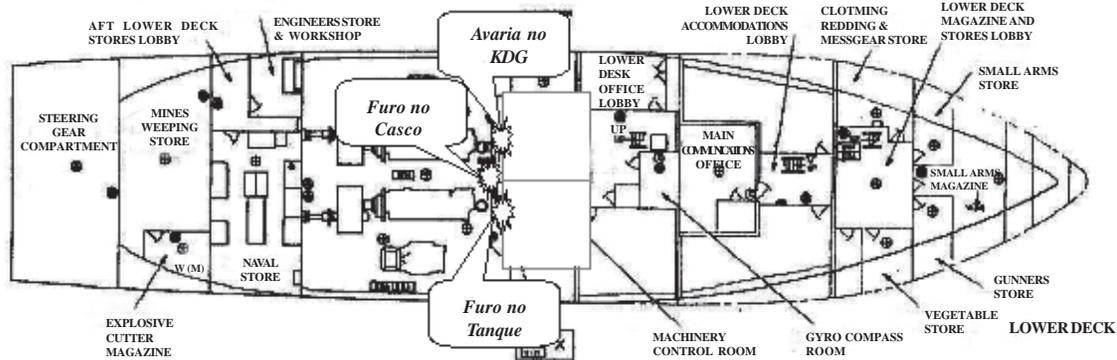
Pelas inspeções de rotina no navio, foi observado um aumento no nível de “água de porão” da praça de máquinas, com presença de quantidade considerável de óleo combustível, perceptível devido ao forte odor característico presente no ambiente e à constatação visual de amostras. A papeleta de sondagem constatava a redução do nível de óleo nos tanques de serviço. Assim que possível o acesso, foi detectada uma avaria no medidor de nível tipo membrana do sistema KDG em um dos tanques de serviço e, no outro tanque, detectou-se a presença de um furo em uma de suas chapas. Ambas as avarias encontradas permitiam, sim, a fuga de óleo combustível dos referidos tanques para o porão da praça de máquinas. Durante a tentativa de isolamento da região para sua inspeção, verificou-se a existência de outro furo, desta vez em chapa do casco do navio, próximo à quilha, permitindo entrada de água do mar.

Figura 2. Esquema da localização das avarias no navio

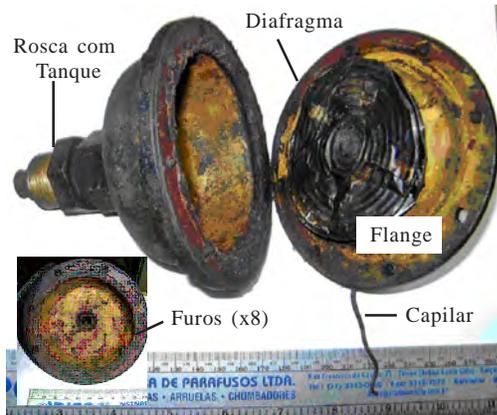
Logo na primeira observação do medidor de nível, instalado no tanque de serviço de bombordo (BB), pode-se perceber que o flange encontrava-se preso somente pelo capilar, separado da parte que é presa na parede do tanque por rosca. Assim, permitia a completa fuga de óleo combustível

do tanque de serviço de BB para o porão da praça de máquinas.

Numa inspeção visual posterior e mais detalhada no equipamento, pode-se constatar o estado de elevada deterioração em que este se encontra. Os parafusos, que prendem o flange, estão completamente corroídos.

Figura 4. Medidor de nível avariado do tanque de serviço de BB

No medidor de nível, foram verificados depósitos de resíduos em toda sua parte externa, confirmando sua falta de manutenção. Ficou clara a corrosão de todos os parafusos do flange, que praticamente não existiam.

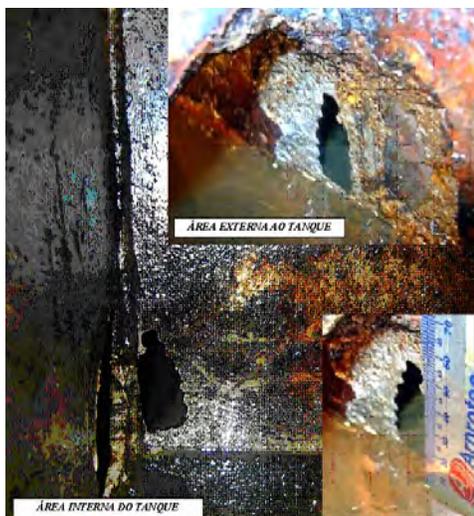
A localização precisa do furo, bem como sua observação mais detalhada, só foi possível quando completamente esgotado o porão da praça de máquinas e esvaziado o tanque, e quando a atmosfera interna do mesmo permitiu a entrada de um militar.

Após, então, foi possível que se registrasse a situação real em que se encontrava a chapa do tanque, onde aparecera o furo.

Figura 5. Furo no tanque de serviço de BE visto internamente e externamente

Atenção particular foi dada às regiões corroídas da chapa do tanque. As fotografias registram bem a forma, o tamanho e a aparência da região da chapa onde ocorreu o furo. Prestar atenção a mudanças de textura e cor e notar a diferença entre as superfícies da chapa observadas internamente e externamente ao tanque.

- Escopo: 1. limpeza ST-2;
2. tratamento mecânico ST-3;
3. limpeza com solvente; e
4. pintura.

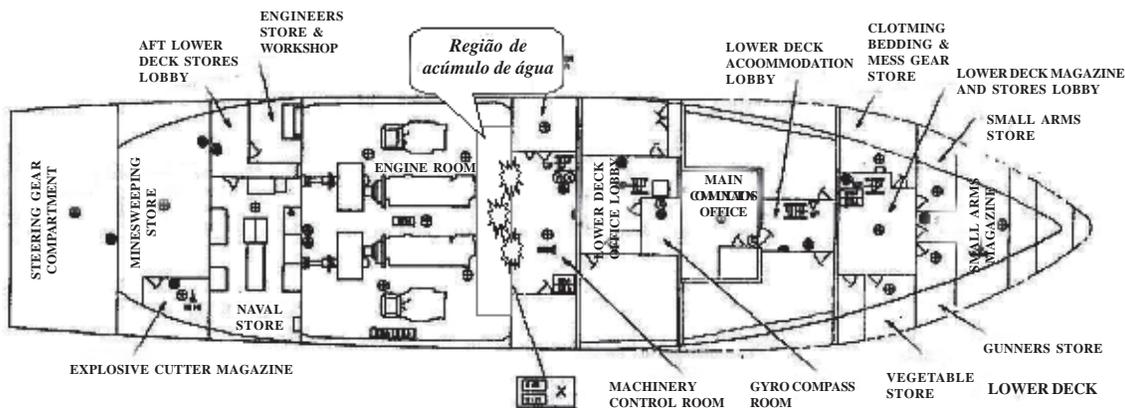
Condições anormais – Neste ponto, cabe ressaltar fato que se observa constantemente, principalmente com o navio em viagem. Não é anormal que o navio faça suas peneiras carregando no porão da praça de máquinas uma quantidade de água. Tenta-se ao máximo realizar este esgoto por oportunidade do navio atracado, tendo em vista a possibilidade de auxílio de suporte externo (chata/caminhão) para retirada dessa “água de porão”. Mesmo com o porão seco, pelo próprio aspecto construtivo do navio, o local onde ocorreram as avarias é um ponto de acúmulo de água, como pode ser visto na Figura 7.

Figura 7. Esquema da localização das avarias e região de acúmulo de água no porão da praça de máquinas

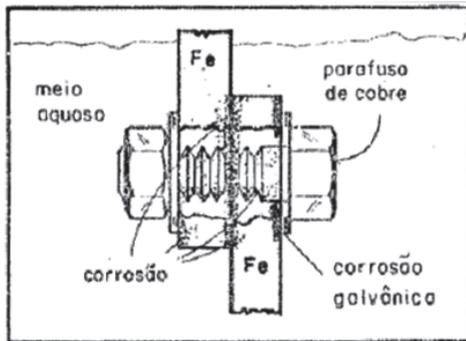
meiro, isto é, do metal menos nobre. A ação aceleradora da corrosão promovida pelo metal mais nobre chama-se corrosão galvânica. A ação aceleradora se faz sentir em qualquer uma das formas de corrosão apresentadas anteriormente. No conjunto mostrado na Figura 8, o parafuso e as arruelas de cobre ou de latão promovem a corrosão localizada do aço.

Figura 8. Ilustração de uma corrosão galvânica
