Esquadrão HU-2

BRAVO ZULU

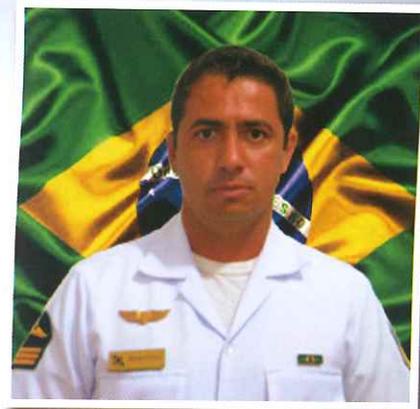
Em 23 de maio de 2018, durante preparação de uma aeronave modelo UH-15 para operação de inserção por *fast rope* com os Fuzileiros Navais, o 3ºSG-AV-HV ADRIANO LOPES BOURGUIGNON percebeu a instalação inadequada dos cabos e mosquetões e agiu para que fossem efetuadas às correções necessárias, conforme manual específico.

A elevada consciência situacional do 3ºSG-AV-HV BOURGUIGNON contribuiu para a realização da operação com segurança, evitando assim uma possível ocorrência aeronáutica.

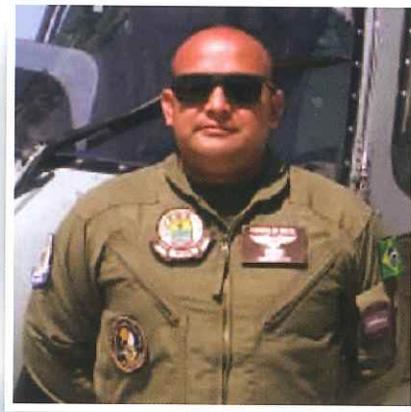
Durante a inspeção diária para preparar a aeronave N-7058 para cumprimento de uma missão de deslocamento, o 2º SG-AV-VN PEDRO MARINHO SILVA DE CASTRO observou que havia uma cablagem partida de um dos detectores de fogo do motor. Após a verificação, o CQ-VN constatou que a cablagem estava danificada e que haveria necessidade de reparo, indisponibilizando a aeronave. Cabe ressaltar que o sensor de fogo é responsável por indicar aos pilotos uma das panes mais perigosas que pode ocorrer durante o voo.

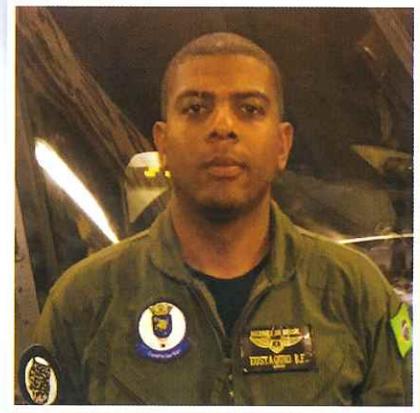
Em 24 de maio de 2018, durante a manutenção de reparo estrutural no *tail cone* da ANV 4006, o militar aproveitou que a área da seção de ré estava descarenada para verificar o estado das redes rígidas do *tail servo*, inspeção que não fazia parte do serviço de manutenção que estava sendo realizado. Ao inspecionar, observou que uma das redes possuía uma rachadura de difícil visualização, sendo necessária sua substituição imediata.

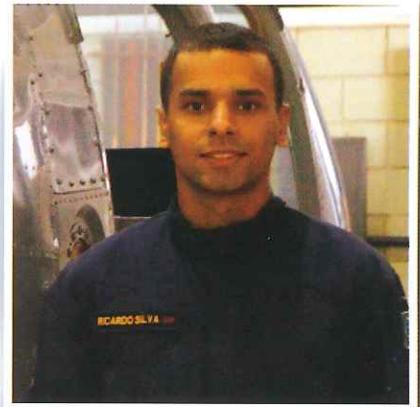
Em 27 de abril de 2018, durante serviço de manutenção (inspeção de 100 horas/90 dias) na ANV IH-6B matrícula 5045, o CB-AV-SV MAGNUM RICARDO DA SILVA SANTOS detectou uma rachadura na base da transmissão do rotor principal (teto da cabine da ANV), o que resultou na indisponibilidade da ANV. A concentração e atenção do CB RICARDO SILVA ao cumprir minuciosamente os procedimentos de manutenção previstos no manual possibilitou a detecção da avaria na estrutura da aeronave. Este é um exemplo a ser seguido por todos os Mecânicos de Manutenção Aeronáutica no tocante à cultura de segurança incentivada no Esquadrão.

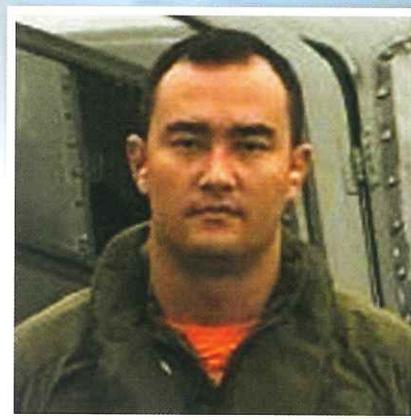
Em 16 de agosto de 2018, durante um adestramento referente a inspeção pré-voo da ANV 7088, o militar detectou que a bucha do link de mudança de passo do rotor de cauda (RC) apresentava significativo desgaste. O militar chamou um mecânico experiente para avaliar o material e este confirmou a necessidade de uma intervenção imediata. Embora a avaria fosse de difícil visualização inicial, após a retirada da peça foi possível constatar a extensão do dano e os riscos associados, especialmente pelo fato desta ANV estar na linha de voo e escalada para um serviço cujo guarnecimento era monopilotado.

A postura proativa, profissionalismo e atenção demonstrada pelo militar denotam uma elevada consciência situacional e uma excelente formação por parte do EsqdHU-1, uma vez que o piloto compõe a turma recém-embarcada e já foi capaz de agir após identificar uma falha capaz de ocasionar a perda do RC em voo.

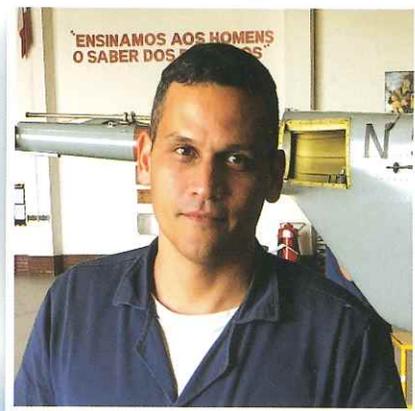
Em 13 de julho de 2018, durante inspeção de 100 horas/ 90 dias na ANV N-5041, o 2ºSG-AV-SV GEORGE VIEIRA SILVA detectou um descolamento no TRIM TAB da pá do rotor principal. Apesar da necessidade de prontificação da ANV para seu emprego na instrução de voo, o SG GEORGE, cumprindo criteriosamente os procedimentos previstos em manual, observou o descolamento e a pá foi enviada para reparo em empresa especializada. O profissionalismo do SG GEORGE ao cumprir os procedimentos previstos em manual permitiu a detecção da avaria e impediu possíveis consequências em voo decorrentes, caso a pá fosse instalada. Este é um exemplo a ser seguido por todos os aeronavegantes no tocante à cultura de segurança incentivada no Esquadrão

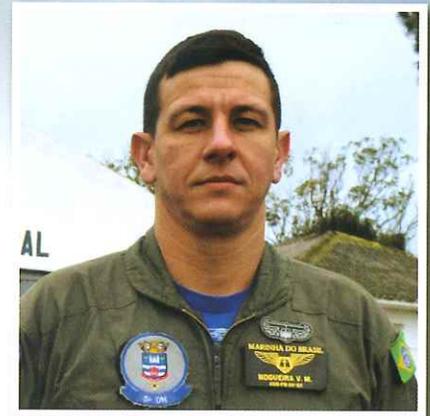
Por ocasião da inspeção diária na aeronave N-7051, no dia 13 de maio de 2018, previamente a um voo de Inspeção Naval no litoral de Santa Catarina, foi detectado pelo 3ºSG-FN-AV-SV VINÍCIUS MARTINS NOGUEIRA, fiel da aeronave, um som atípico na pá do rotor de cauda. Após a abertura de Ordem de Serviço, foi estipulado pelos mecânicos especialistas que a aeronave estaria indisponível, e que aquela pá deveria ser substituída.

Se o militar não tivesse percebido e levado em consideração o barulho oriundo da pá em questão ainda no solo, a aeronave decolaria para a missão e poderia apresentar problemas mais sérios em voo, que poderiam culminar em um incidente ou acidente aeronáutico.

Posteriormente, por ocasião de consulta técnica realizada pelo Esquadrão à empresa fabricante do modelo, a fim de obter maiores orientações, o parecer emitido foi de que a pá deveria ser encaminhada para análise pormenorizada.
