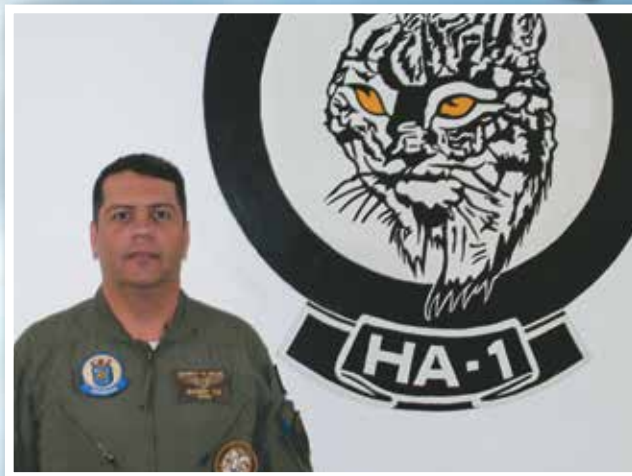
No dia 13 de junho de 2017, durante a instalação dos acoplamentos flexíveis do eixo do rotor de cauda da aeronave “*Super Lynx*” N-4006, o 1ºSG AV-MV JHONNY observou que um dos parafusos que seria utilizado, apesar de ter o mesmo P/N (*Part Number*) dos demais, possuía comprimento, diâmetro e marcações diferentes.

Após análise, verificou-se que a causa mais provável para as diferenças apresentadas se deve a uma falha no processo de fabricação do referido sobressalente.

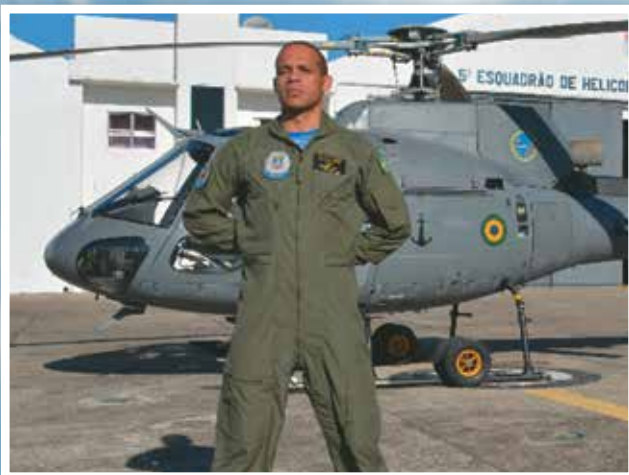
O 1ºSG-AV-MV MAURICIO PEREIRA LOPES no dia 08 de setembro de 2016, por ocasião do cumprimento de inspeção de 500 HV do módulo 3, encontrou rachaduras e avarias nas palhetas da turbina geradora de gases, com perda de material, reportando rapidamente o fato, fazendo com que o motor S/N 636 ficasse indisponível. A correta atitude tomada pelo Sargento PEREIRA favoreceu a detecção, ainda em solo, de uma pane que poderia gerar um acidente aeronáutico.

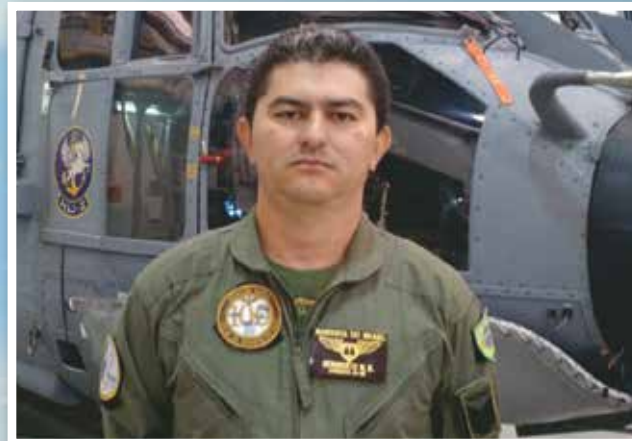
Em 27 de janeiro de 2016, uma aeronave modelo UH-15 realizava QRPB no NDCC “Alte Saboia”, quando o 2ºSG-AV-VN HERIBERTO DO NASCIMENTO SILVA visualizou uma anormalidade na carenagem do motor, indicando a possibilidade de não estar corretamente fechada. A informação foi transmitida ao passageiro e a aeronave retornou para pouso. Após a verificação do fechamento, houve a constatação de que a maçaneta não estava na posição correta e a presilha estava aberta.

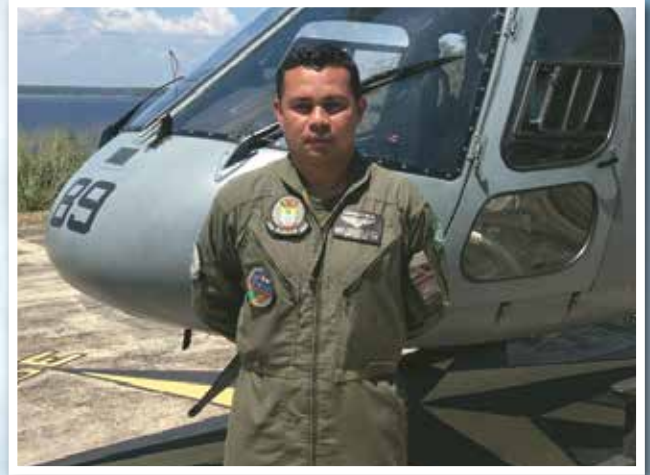
**D**urante a inspeção diária para realizar a lavagem do compressor da aeronave N-7089 modelo UH-12, o Supervisor da Divisão de Pista, 1ºSG-AV-VN FRANCISCO DAS CHAGAS DA SILVA LIMA, verificou que havia acúmulo de água no compartimento do bagageiro de ré. Cabe ressaltar que este compartimento comporta equipamentos elétricos importantes para a aeronave. Após verificar qual motivo teria levado à situação descrita, o 1ºSG-AV-VN DAS CHAGAS constatou que o dreno utilizado para escoar a água proveniente da lavagem de compressor estava desengatado, provocando assim o acúmulo.

Sua atitude pró-ativa neutralizou um fator latente que poderia gerar uma possível pane elétrica.

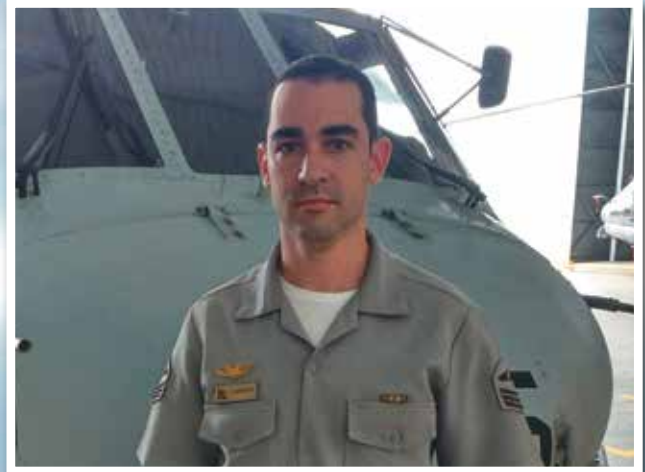
**D**urante a Comissão MISSILEX 2017, o 3ºSG-AV-VA JEFERSON FERREIRA DE ALCANTARA, componente da equipe de mecânicos que efetuou a instalação do Míssil Ar-Superfície “Penguin” na ANV SH-16, percebeu o som advindo da queda de algum material pequeno, do tipo metálico, enquanto realizava a faina de armar a ANV com o referido míssil no convoo do NDM “Bahia”. A partir deste momento, ele e os outros militares da equipe efetuaram uma busca naquela área a fim de achar o objeto. Foi então que se encontrou um pequeno contra-pino, componente do sistema que efetua a abertura das asas do míssil durante o lançamento do armamento. Cabe salientar que o militar não tinha a certeza de que algo havia realmente caído. Deste modo, na dúvida, procedeu de maneira correta e solicitou uma busca naquela área. Ressalta-se também que este contra-pino é de tamanho mínimo, por volta de 3 mm de comprimento, sendo o mesmo um item que já faz parte do conjunto das asas do míssil, ou seja, não sofre intervenção do mecânico durante a instalação das asas.

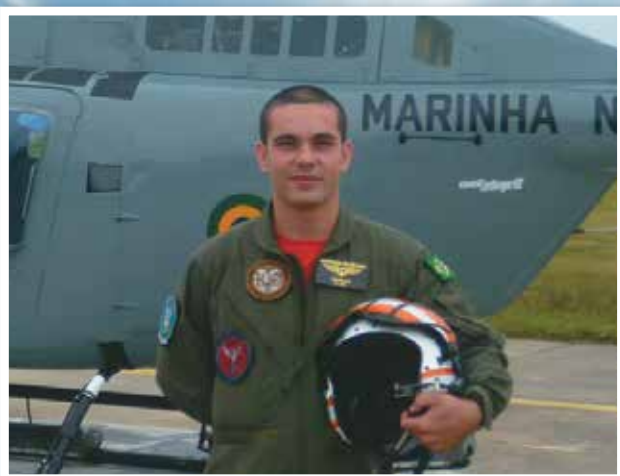
No dia 04 de agosto de 2017, o CB-AV-MV NÍCOLAS DA SILVA BARBOSA, Fiel de aeronaves do Esquadrão HI-1, ao realizar a inspeção diária na aeronave 5054, encontrou no compartimento do motor um freio rompido no parafuso de sistema de ajuste do controlador de combustível. A observação clínica do militar exalta a atenção e o profissionalismo do mesmo nas tarefas que lhe cabem na execução do voo, quebrando a sequência que poderia culminar em ocorrência aeronáutica.

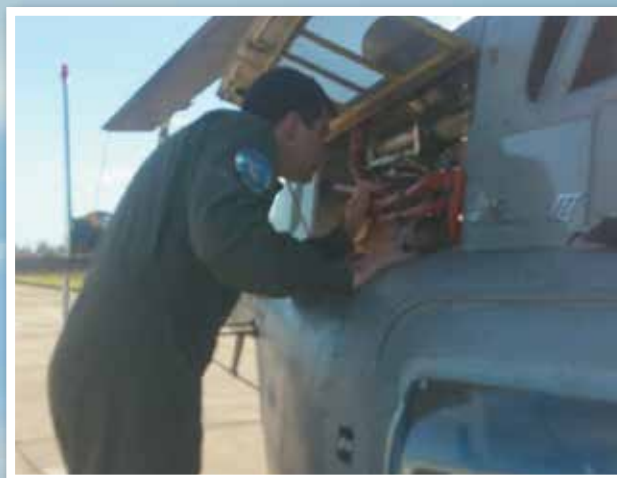
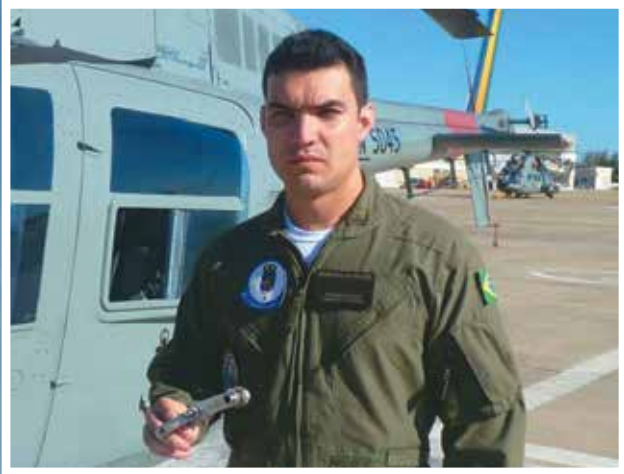
No dia 17 de maio de 2017, por volta das 10hs, o 1ºT CÉZAR MEDELLA BRAGA FERREIRA, Oficial-Aluno do Estágio Básico de Asa Rotativa (EBAR) do CAAvO, ao realizar a inspeção pré-voo na aeronave 5041, identificou que o marcador da *Fuel Control Unit* (FCU), responsável pela dosagem de combustível enviado para queima, não estava condizente com a posição de acelerador fechado. A criteriosa inspeção do Oficial-Aluno identificou precocemente o mau funcionamento de um equipamento e evitou a ocorrência de uma situação de emergência por ocasião da partida da aeronave, demonstrando elevada mentalidade de segurança de aviação, além de alto grau de profissionalismo e motivação com a atividade aérea por parte do Oficial-Aluno.

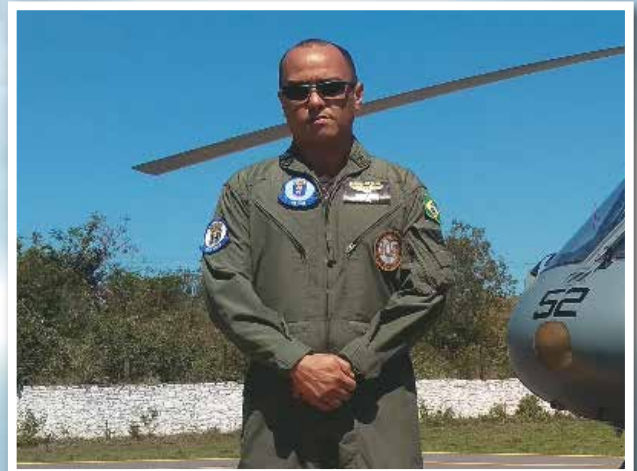
Em 25 de novembro de 2016, o SO-AV-SV GIOVANNI BEZERRA DE ARAÚJO, por ocasião de uma inspeção de 4 semanas, constatou um erro de tradução no Cartão de Trabalho (CT) do MET sobre inspeção de trinca na pá do R/P. O militar não se contentou com o que dizia o referido CT, “o qual disponibilizava a pá para voo”, usou de sua experiência e contestou com assertividade a Empresa Helibrás. Diante da persistência do SO Giovanni (inclusive com o envio de fotos) junto à Empresa, o setor responsável pelo reparo de pá da Helibrás enviou um “questionamento” ao seu setor técnico, que confirmou o erro da tradução no CT. Diante dessa falha, a Empresa emitiu uma errata corrigindo o manual disponibilizado para a “Marinha do Brasil”.

A atitude assertiva do SO-AV-SV Giovanni impediu que um “Erro Latente” de tradução no Manual, contribuísse para uma grave ocorrência aeronáutica.
