# UM DESENCALHE PARA OS ANAIS

OSCAR MOREIRA DA SILVA  
Contra-Almirante (Ref<sup>o</sup>)

O cargueiro liberiano *Sea Challenger*, de 6.170 toneladas de deslocamento e 131 metros de comprimento, guarnecido com uma tripulação grega e afretado pelo Lloyd Brasileiro, depois de descarregar toda a sua carga no cais da cidade de Porto Alegre, suspendeu na tarde do dia 22 de março de 1970 para atravessar a Lagoa dos Patos, RS, em demanda à cidade de Rio Grande.

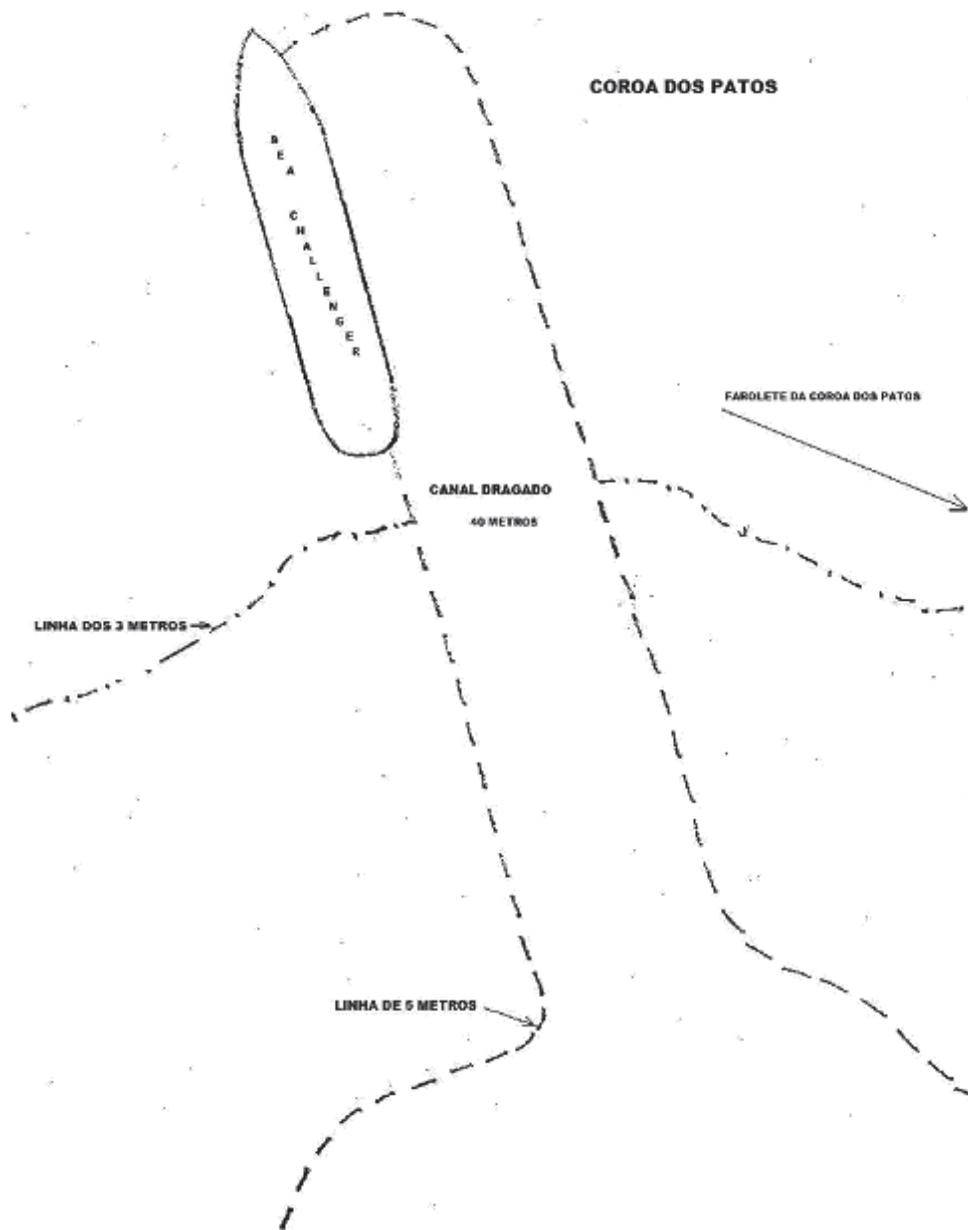
Gráfico 1

O Comandante Guimarães convocou uma reunião a bordo da corveta para planejar o serviço. Compareceram, além dos seus oficiais, o comandante do mercante, o mestre da draga e o prático. Depois que o mestre da draga explanou o seu funcionamento e relatou a sua utilização em outro desencalhe, ficou decidido que seria aberto um canal com 40 metros de largura (mínimo para operação da draga) desde a linha de sondagem de 5 metros, na direção do eixo longitudinal do encalhado, e 5,5 metros de profundidade (o calado a ré do mercante antes do encalhe era de 4,88 m) na altura da popa, continuando por boreste com 6 metros de profundidade (Gráfico 1).

A ideia de manobra seria a de tracionar o encalhado, quando possível, para dentro do canal aberto. Durante 20 horas a draga se preparou para o serviço, inclusi-

ve montando 150 metros de tubulação flu- tuante (canaria) para a descarga do materi- al sugado do fundo.

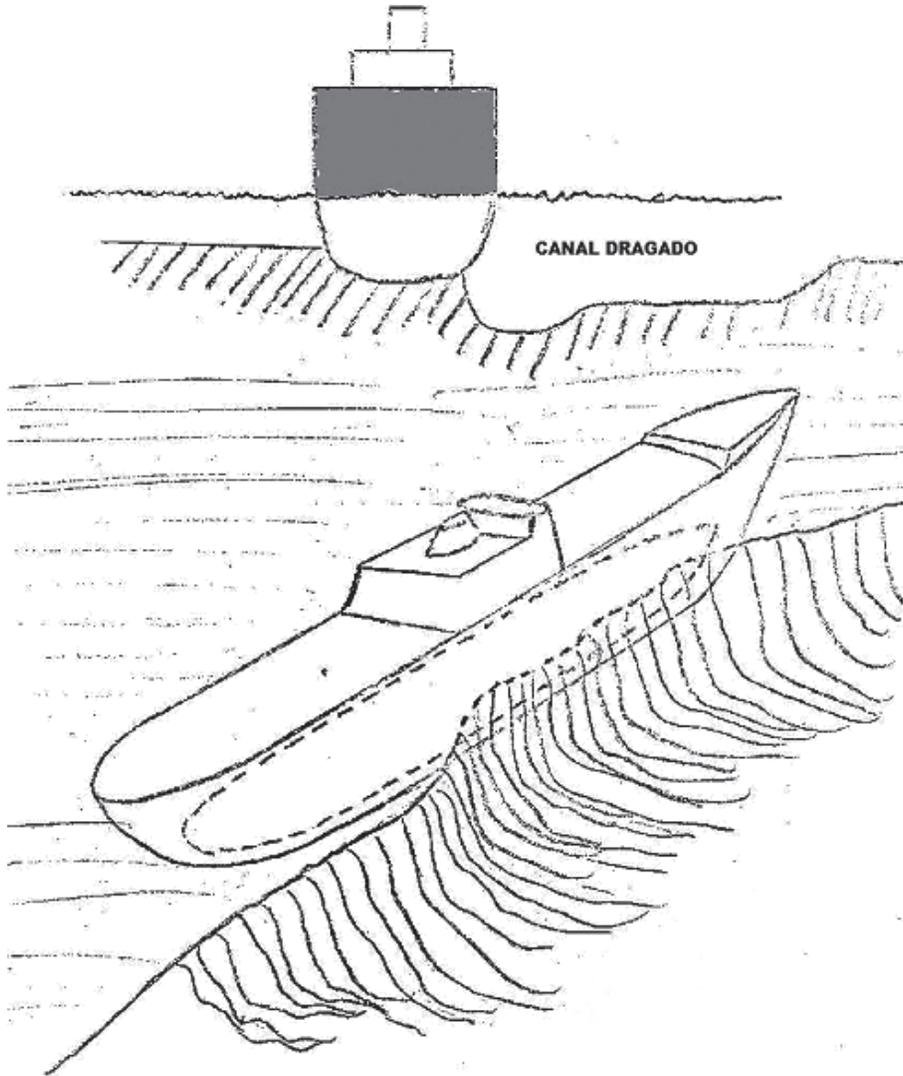
Gráfico 2

Em 31 de março, quando a draga chegou próximo da proa do mercante, foi feita uma inspeção submarina, em todo o bordo de boreste, pelos escafandristas da corveta (imediate e dois mergulhadores), representada pelo Gráfico 2.

A partir daí, passamos a fazer, três vezes ao dia, uma inspeção submarina sob o casco do mercante para avaliar o desmoronamento do fundo. Constatou-se que somente após o corte de 8 metros junto ao costado é que se verificou algum desgaste do fundo sob o encalhado.

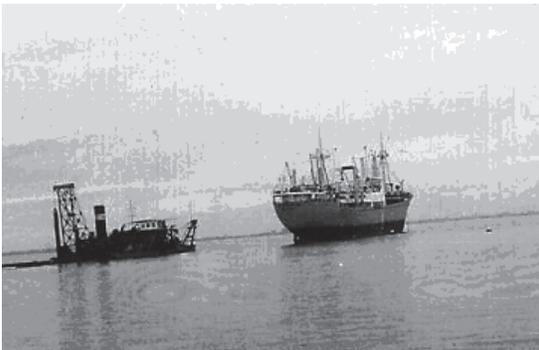
Foto 1 – antes

No dia 2 de abril, por volta das 11 horas, a draga operava próximo à popa por bombordo. A lancha da corveta estava junto ao costado de boreste do encalhado. O imediato estava pronto para mergulhar e efetuar a inspeção sob o casco, quando, naquele exato instante, o mercante adernou para boreste e desbarrancou para o lado, empurrando fortemente, com a onda que provocou, a lancha no seu costado. Por questão de minutos e pura sorte do destino, o imediato não ficou esmagado em baixo do casco do mercante. O Comandante Guimarães assistia, angustiado, a tudo do passadiço da corveta. (Ver fotos 1 e 2)

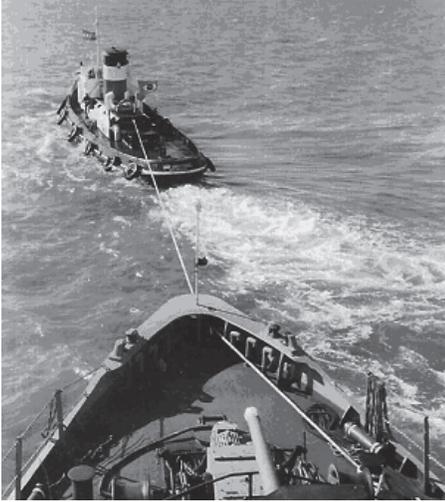
Foto 3

Foram iniciados os posicionamentos e as passagens dos cabos da corveta e dos rebocadores de porto (Ver Gráfico 3 e fotos 3 e 4).

Exatamente às 13h45, a corveta começou a tracionar com um cabo de 380 metros com toda força ( 220 rpm e 18,7 toneladas

de tração). O mercante começou a virar sua máquina com toda a força a ré. Enquanto isso, os rebocadores também puxavam, e o da frente mantinha a proa da corveta. Às 14h05, o mercante começou a se deslocar, agora seguro pelos outros dois rebocadores de porto, para evitar que o mesmo encalhasse do outro lado do canal dragado. Dentro do canal, o mercante parou as máquinas e fundeou.
