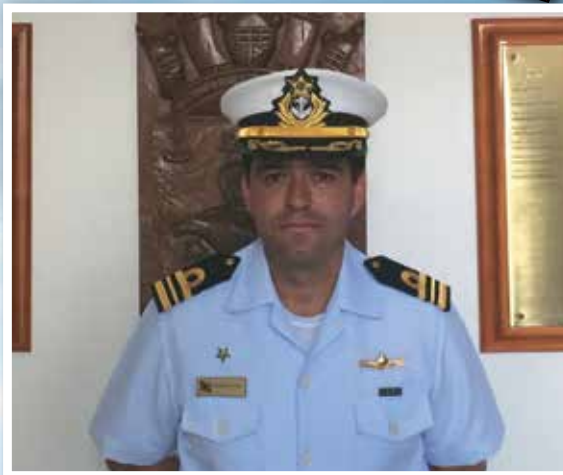
Fruto de iniciativa e gestões realizadas por este Grupo junto ao Instituto de Cartografia Aeronáutica (ICA), conduzidas pelo CC RODRIGO VIEIRA FERNANDES, Encarregado da Seção de Avionica do GFRlynx, será possível apresentar no “*Integrated Display Unit*” (IDU) dos AH-11B, totalmente sem ônus para a MB, as Cartas Aéreas Digitais Brasileiras (Cartas WAC em meio digital), compatíveis com o Processador Tático das futuras aeronaves modernizadas, contribuindo, sobremaneira, para a elevação dos níveis de segurança de voo e eficiência operativa dos Mk21B. Esse fato somente foi possível devido à persistência e comprometimento do referido Oficial que, mesmo frente às dificuldades inicialmente impostas, não esmoreceu e conseguiu lograr êxito na missão que a ele foi atribuída.
