# O DESAFIO DA MARINHA DO BRASIL NA PIONEIRA ATIVIDADE DE RESGATE SUBMARINO EM ALTAS LATITUDES

**WALID MAIA PINTO SILVA E SEBA\***  
Capitão de Corveta

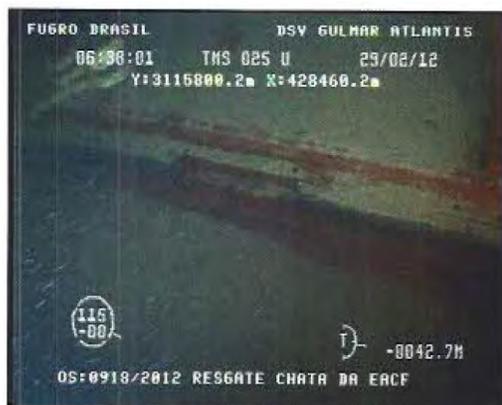
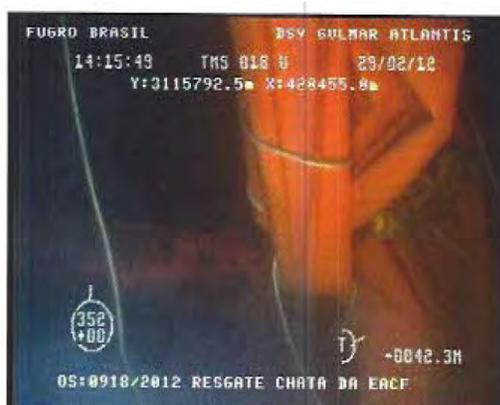
Imagens do ROV da Fugro realizadas na primeira inspeção feita da chata de óleo

A chegada nas proximidades da Estação Antártica ocorreu no fim da tarde do dia 28 de fevereiro. Nesse mesmo dia, foi realizada a inspeção inicial por ROV. A localização da chata foi dificultada pela não visualização da boia marcadora, instalada pela equipe da Marinha do Brasil no mergulho de 28 de novembro de 2011. A presença de suspensão em excesso e a natureza turva da água também dificultaram a localização da chata, o que, finalmente, foi conseguido nas primeiras horas do dia 1º de março. Durante todo o período da tentativa de reflutuação da chata de óleo, o NPo *Almirante Maximiano* passou a prestar apoio às atividades de mergulho do *Gulmar Atlantis*.

Os primeiros mergulhos foram iniciados ainda no dia 1º de março. Um outro fator teve que ser considerado antes da tentativa de reflutuação. A barreira de contenção, antes utilizada durante o uso da chata no transporte de óleo para a EACF, estava enroscada na embarcação e devia, primeiramente, ser retirada da mesma para a continuidade do serviço. Essa etapa foi alcançada no dia 2 de março, sendo a barreira estaiada por meio de ferramentas de tração manual em dois olhais no convés da chata, a fim de garantir sua fixação durante o içamento para superfície.
