AÇÃO E REAÇÃO: LIÇÕES APRENDIDAS DURANTE
OPERAÇÕES DE GUERRA

AÇÃO E REAÇÃO: LIÇÕES APRENDIDAS DURANTE OPERAÇÕES DE GUERRA¹

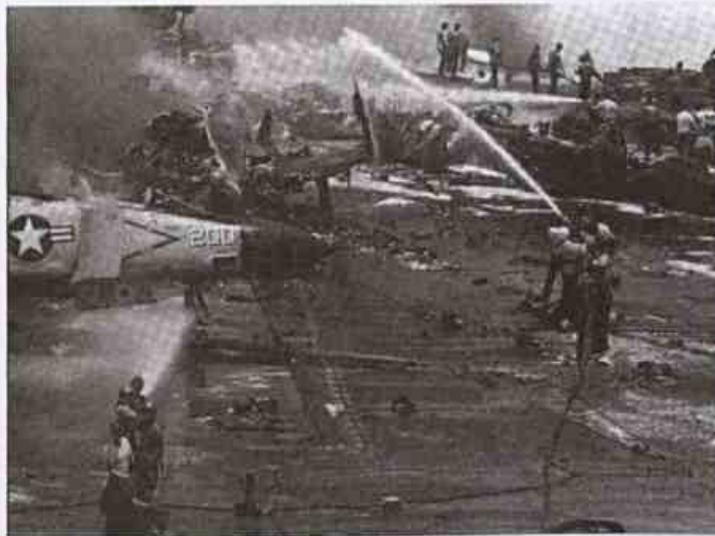
Vista geral da situação no convés de voo do USS *Forrestal* durante o combate ao incêndio

No dia **29 de julho**, às 10h52, o segundo lançamento do dia (outro *A-4D Skyhawk*) estava praticamente pronto quando, subitamente, um foguete *Zuni* disparava acidentalmente, por falha elétrica, a partir de um *F-4 Phantom II* posicionado a ré da ilha. O tiro atingiu diretamente o tanque de combustível do *A-4D*, já em fase final de procedimentos de cabine para decolagem, e o querosene de aviação se alastrou em chamas.

Foram descumpridas diversas regras básicas: manuseio incorreto de armamento e munição; erro na avaliação das condições atmosféricas que agiram diretamente nos compostos obsoletos da munição embarcada; ausência de Equipamento de Proteção Individual (EPI) e desconhecimento na sua utilização, especialmente as máscaras de ar; carência de sistemas fixos de extinção de incêndio; e falta de adestramento dos demais membros da tripulação, verificada após a perda da equipe principal de Controle de Avarias (CAV), a qual foi efetivamente varrida pela primeira grande explosão no convés de voo.

Após o trágico acidente, foram verificadas as seguintes reações: atualização dos procedimentos de segurança com os diversos tipos de munição e uma evolução em seus componentes, tornando-os mais robustos e confiáveis; o EPI passou a ser exigido com maior rigor; instalação de diversos sistemas

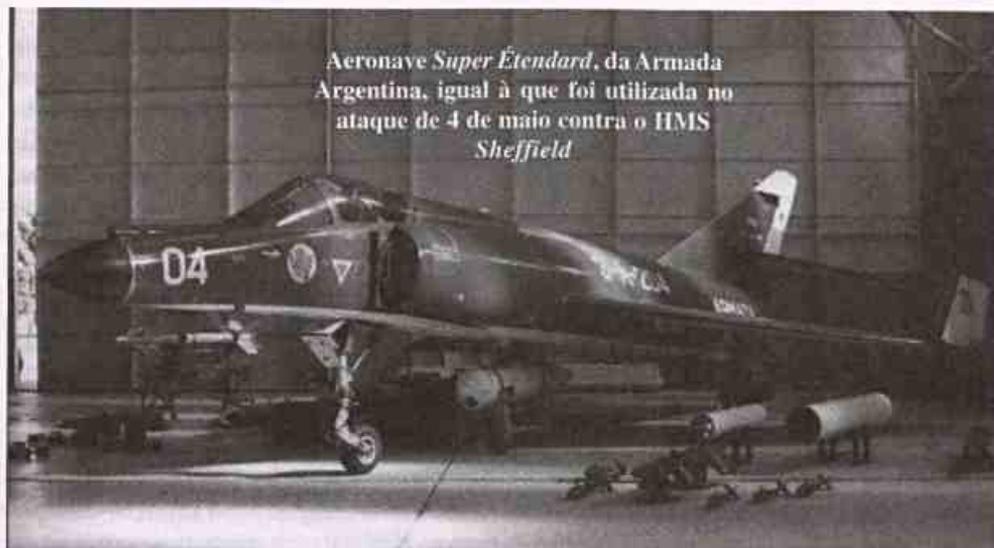
Aeronave *Super Étendard*, da Armada Argentina, igual à que foi utilizada no ataque de 4 de maio contra o HMS *Sheffield*

naves *Super-Étendard* (SUE, caça-bombardeiro, construído pela Dassault-Breguet, empresa francesa) da Armada Argentina:

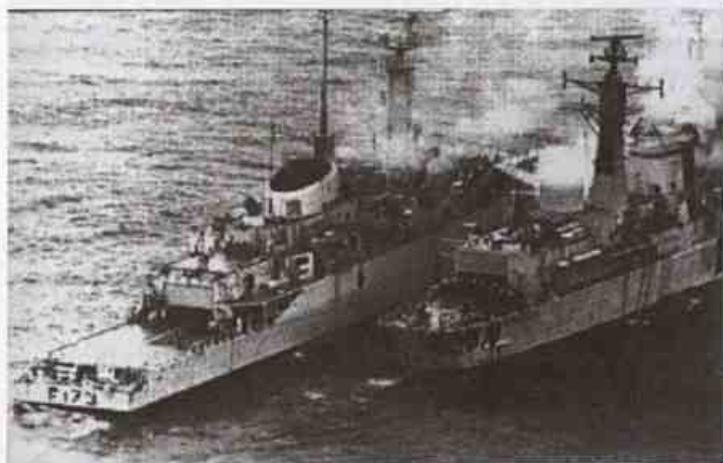
HMS Arrow prestando auxílio no combate aos incêndios e na evacuação da tripulação do HMS Sheffield, em 4 de maio de 1982

Um dos mísseis nunca atingiu o alvo. O outro perfurou o costado do Sheffield; no entanto, sem explosão de sua cabeça de combate. Não era necessário. O navio já ardia em chamas, vindo a sucumbir no dia 10 de maio (já sem sua tripulação). O ataque ceifou a vida de 20 militares, deixando mais 26 feridos, não só pelo impacto como também por asfixia e queimaduras.

– aprimoramento das avaliações das ameaças levando-se em consideração todas as possibilidades do inimigo: não foi levada em consideração a capacidade de reabastecimento e o conseqüente incremento na autonomia dos SUE, permanecendo a ameaça submarina como a preponderante naquela oportunidade – decidiu-se por guarnecer postos de combate e estabelecer a condição Z de fechamento somente no caso de alarme aéreo vermelho;

- evolução de significativa parte do material: sistemas de acompanhamento e designação de alvos a baixa altitude mais eficientes; sistemas de defesa de ponto aliados a sistemas de médio alcance; instalação de equipamentos de bloqueio eletrônico (Medidas de Ataque Eletrônico); instalação de filtros no UAA-1, eliminando as interferências com o Scot; melhoria da construção interna dos compartimentos a fim de propiciar o maior controle da fumaça proveniente de incêndios; reestruturação das redes de combate a incêndio de forma a combater continuamente o sinistro, segregando determinadas áreas atingidas por eventual impacto; melhoria da resistência das bombas de incêndio aos choques provenientes de impactos; alteração na composição do material de construção dos compartimentos habitáveis, tornando-os mais resistentes às chamas, entre outros; e

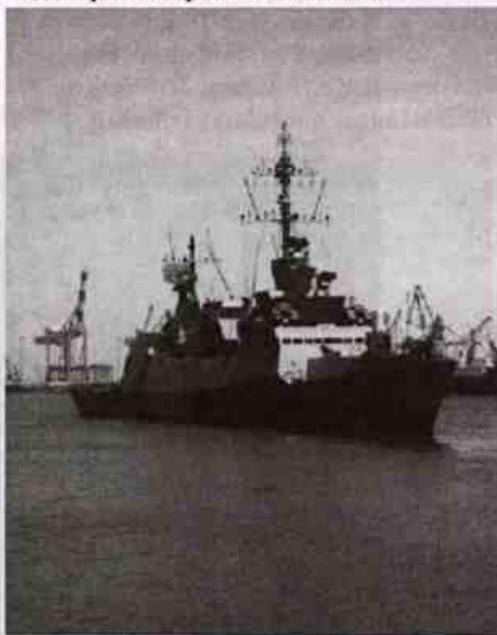
A corveta *Ahi-Hanit* deixa o porto de Ashdod após o término dos reparos dos danos causados pelo ataque do Hezbollah

Subitamente, um impacto de míssil próximo à linha-d'água, na altura da superestrutura de ré, logo abaixo do convés de vôo: incêndio de grandes proporções; perda da capacidade de operar aeronaves; perda de todos os sistemas de governo; e, após diversas horas de combate aos sinistros, o navio era rebocado ao porto-sede com quatro tripulantes a menos.

- um ataque inesperado de dois mísseis superfície-superfície C-802 (origem chinesa), provavelmente lançados de terra pelo Hezbollah, baseando-se em uma marcação e visando a saturar as defesas de *hard kill* e *soft kill* da *Ahi-Hani*. Um dos mísseis atingiu um mercante mais distante (23 MN), o qual foi afundado pelo impacto, e o outro penetrou no setor de ré da corveta;

- os sistemas de defesa antimíssil estavam desabilitados por dois motivos: a presença de aeronaves e UAV israelenses que realizavam esclarecimento e ataque ao solo na área, havendo risco de fogo amigo; e ausência de dados de inteligência que confirmassem a existência de mísseis de tamanha sofisticação nas mãos dos oponentes;

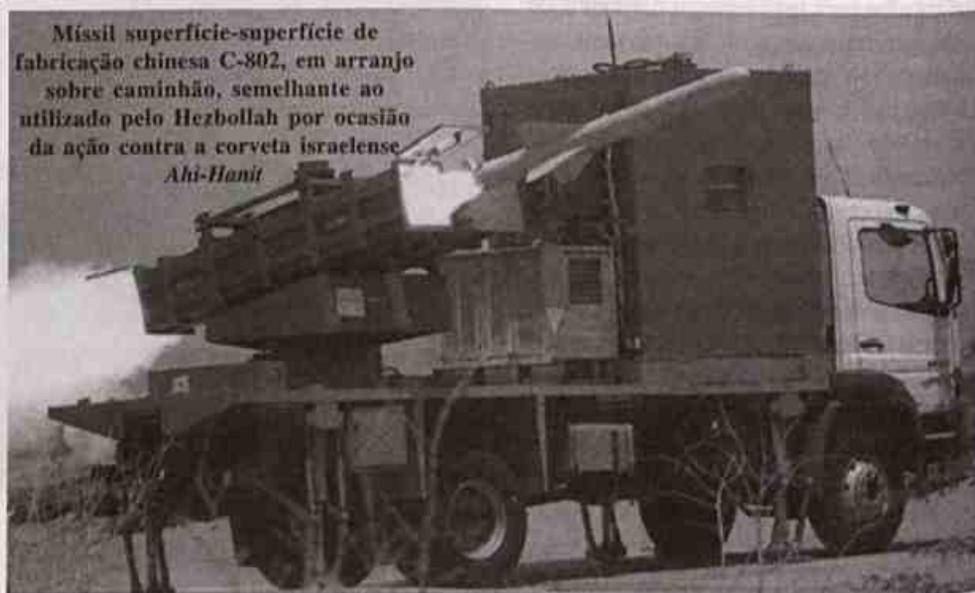
Missil superfície-superfície de fabricação chinesa C-802, em arranjo sobre caminhão, semelhante ao utilizado pelo Hezbollah por ocasião da ação contra a corveta israelense *Ahi-Hani*
